Commune de Pompignan

Zonage d'assainissement collectif et non collectif

Rapport d'enquête publique

Octobre 2020

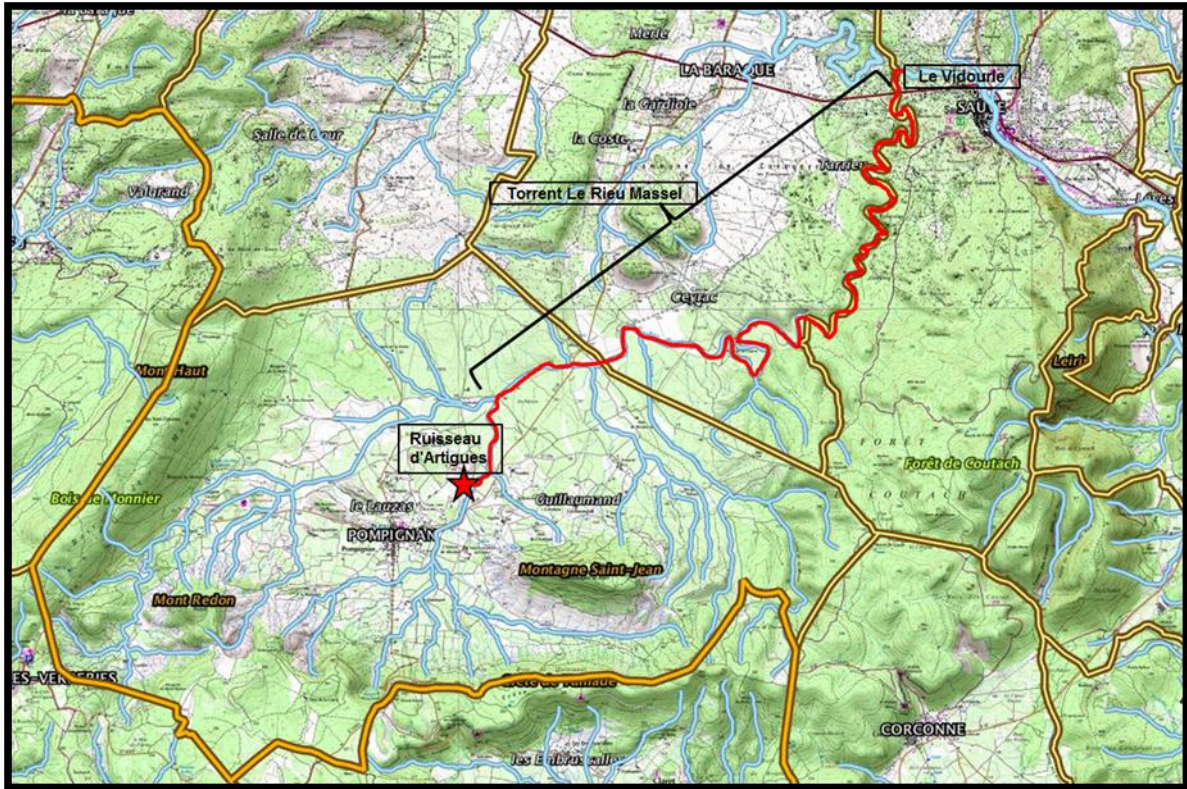
Le rejet de la station d'épuration de Pompignan, à lit bactérien, concerne le bassin versant du Vidourle, comme le montre la cartographie ci-après.

Toutefois, le Vidourle se situe à environ 13,5 km du rejet de la station. Le milieu récepteur primaire est le ruisseau d'Artigues sur environ 1,5 km avant de se jeter dans le torrent le Rieu Mosselle, affluent du Vidourle.

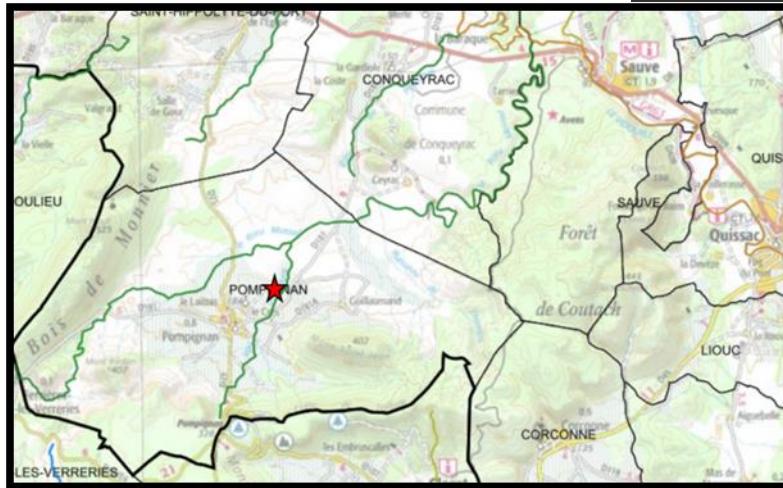
Le territoire communal est donc inclus dans le bassin versant de la masse d'eau « torrent Le Rieu Massel » FRDR10201 puis « le Vidourle de Saint Hyppolyte à la confluence avec le Brestalou » FRDR136b.

Dans le cadre du diagnostic du SDAGE en 2009,

- L'état écologique a été qualifié de :
 - √ Bon pour le Rieu Massel (vert)
 - √ Etat médiocre pour le Vidourle (orange)
- L'état chimique a été qualifié de :
 - √ Bon pour le Rieu Massel
 - √ Bon pour le Vidourle

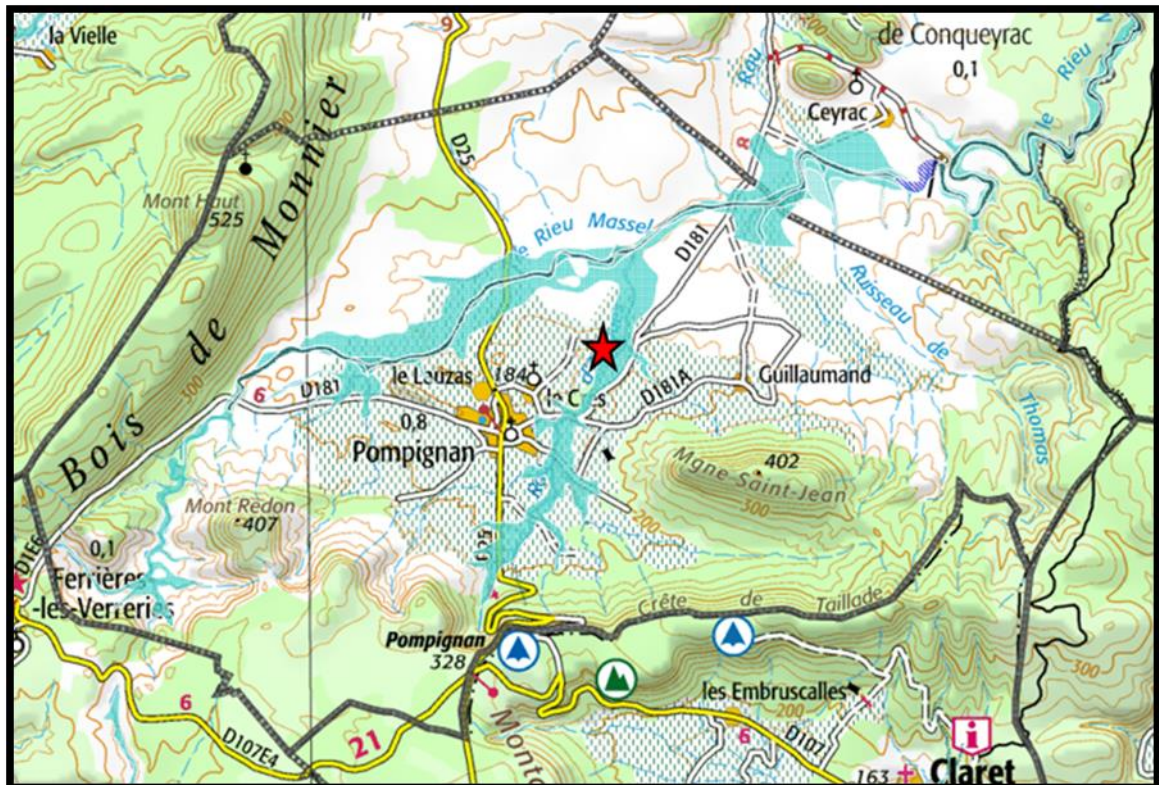
La nouvelle station devra donc être construite dans la mesure du possible un peu plus loin, en dehors de la zone inondable ou des dispositions devront être prises lors d'aménagements.

Extrait du PPRI Haut Vidourle

Extraits de l'Atlas des zones inondables (source DREAL)

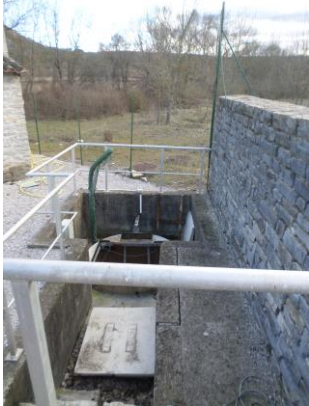
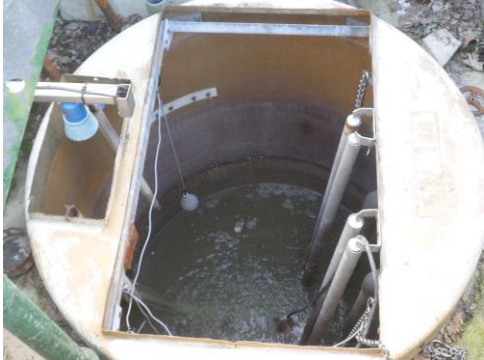
Ouvrage	Description	Caractéristiques
Poste de relevage	Refoule les eaux usées du réseau gravitaire (conduite PVC Ø110) vers le décanteur digesteur	Diamètre : 1,8m Hauteur : 2,55m Volume utile : 2m3 Surface utile : 2,5m2 Equipé de 2 moto-pompes de capacité 34 m3/h

<i>Poste de relevage</i>		<i>Poste de relevage</i>

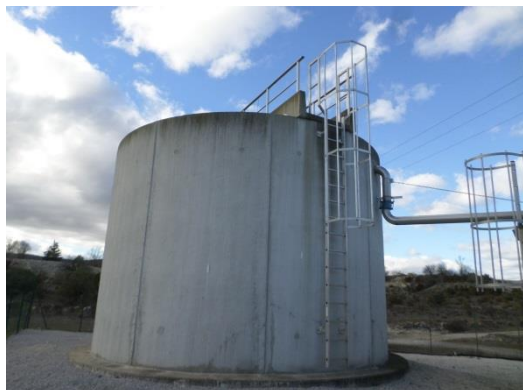
Ouvrage	Description	Caractéristiques
Décanteur-Digesteur	Lieu de la décantation primaire. Reçoit la recirculation des boues et des eaux claires depuis le clarificateur.	Diamètre : 6m Hauteur totale : 7m Surface utile : 28,3m ² Volume utile décanteur: 36m ³ Volume utile digesteur : 82m ³ Volume utile total : 118m ³

Décanteur – Digesteur

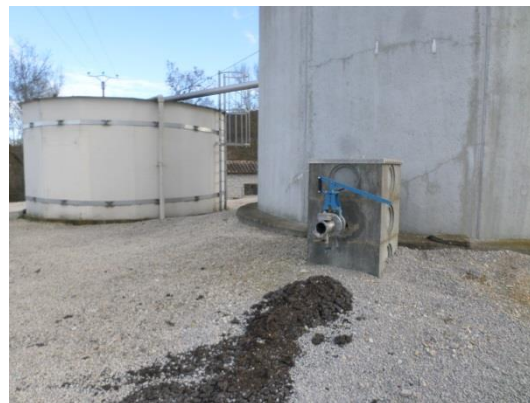
Conduite de sortie des boues

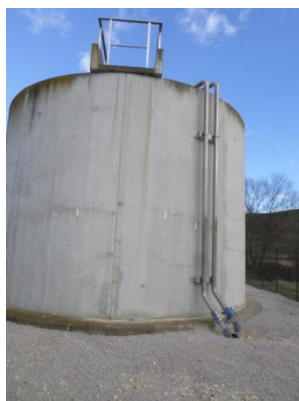
Alimentation par les conduites de refoulement + recirculation des boues et des eaux claires depuis le clarificateur

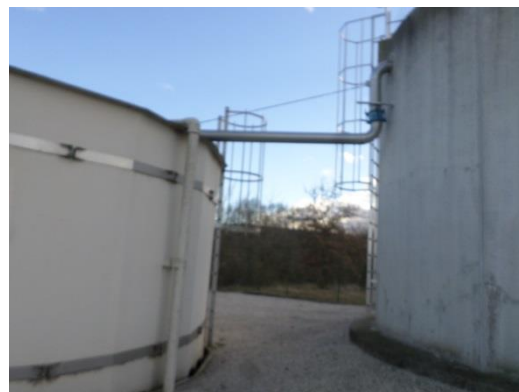
Arrivée de la conduite du décanteur-digesteur dans le lit bactérien

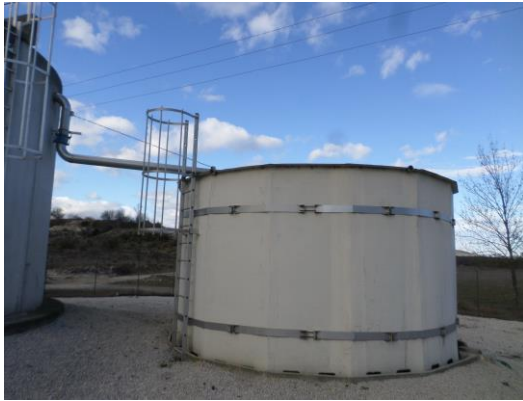
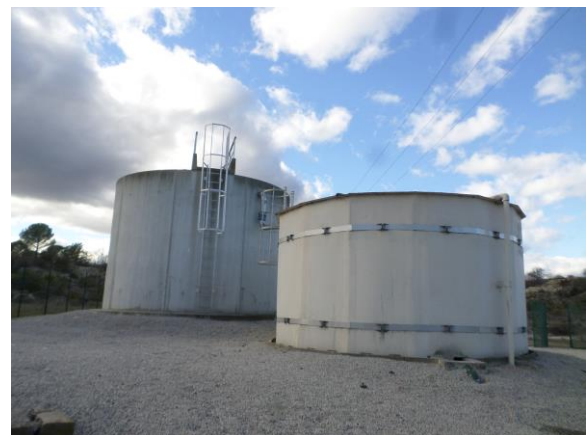
Ouvrage	Description	Caractéristiques
Lit bactérien	Lieu de traitement biologique des effluents au sein duquel seront éliminées pollutions carbonée, azotée et phosphorée	Volume utile : 43m ³ Surface utile : 21,3m ² Diamètre : 5,2m Hauteur : 3m

Lit bactérien

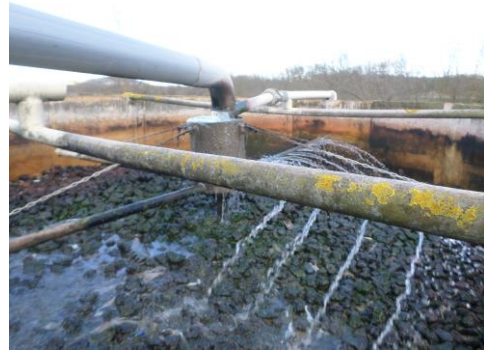
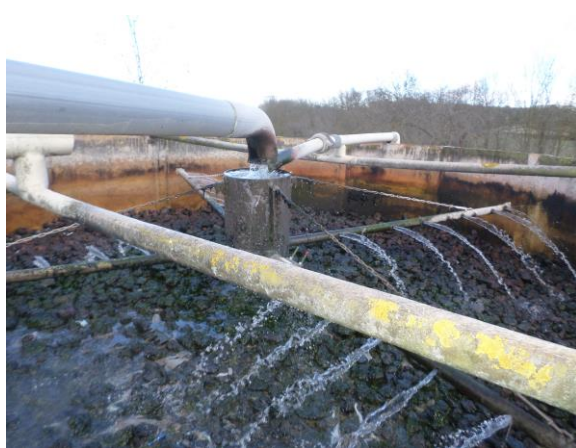
Alimentation depuis le décanteur-digesteur

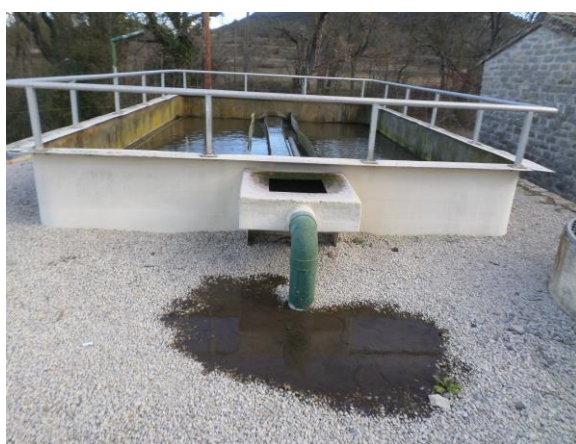
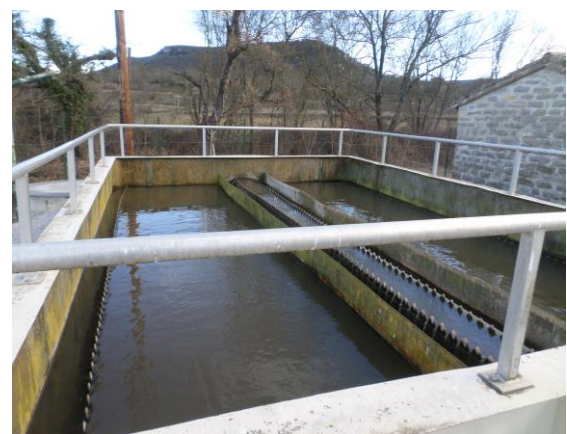
Ouvrage	Description	Caractéristiques
Clarificateur (non raclé)	Lieu de la séparation entre boues issues du traitement biologique et les effluents épurés	Volume utile : 58m3 Surface utile : 26m2 Longueur : 6,6m Largeur : 4,4m Hauteur : 3,1m Le débit moyen admissible est de : 7,8 m ³ /h soit 187,2 m ³ /j Le débit de pointe admissible est de : 15,6 m ³ /h

Clarificateur

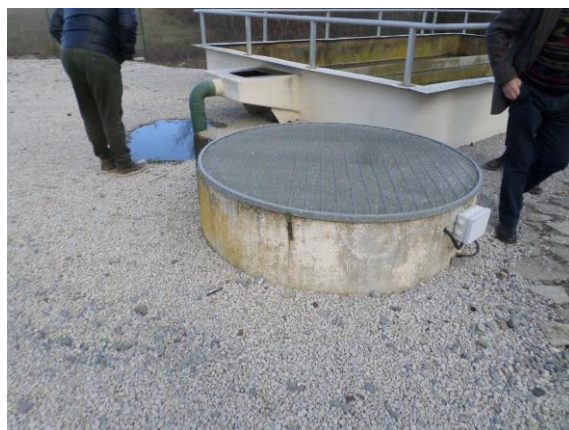
Ouvrage	Description	Caractéristiques
Poste de recirculation des eaux claires	Renvoi d'eaux claires parasites dans le décanteur-digesteur	Diamètre : 1,5m Hauteur : 2,9m Volume utile : 2,5m3 Surface utile : 1,77m2

Ouvrage de recirculation des eaux claires

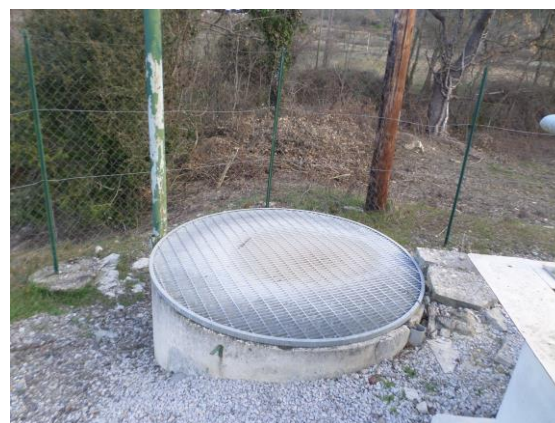
Ouvrage	Description	Caractéristiques
Poste de recirculation des boues	Renvoi des boues dans le décanteur-digesteur	Diamètre : 1,5m Hauteur : 2,9m Volume utile : 4,5m3 Surface utile : 1,77m2

Ouvrage de recirculation des boues

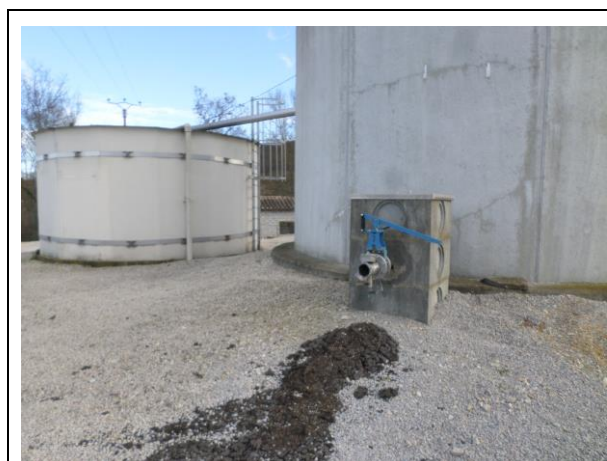
Les boues produites sont ensuite compostées ou alors incinérées lorsque le taux de cuivre dépasse le seuil réglementaire.

Conduite des boues pour l'épandage

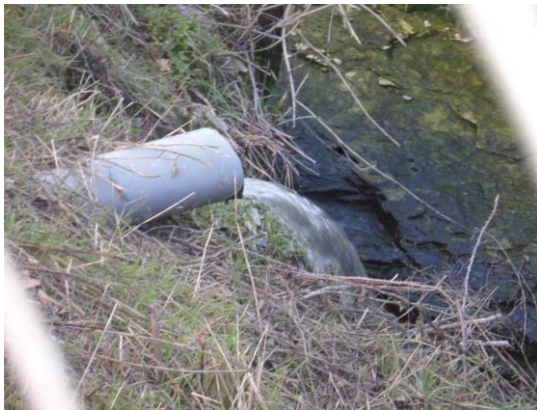
Cette station est équipée d'un ouvrage de mesure en aval du clarificateur. Le rejet est réalisé directement dans le ruisseau d'Artigues.

"Point de rejet dans le ruisseau d'Artigues

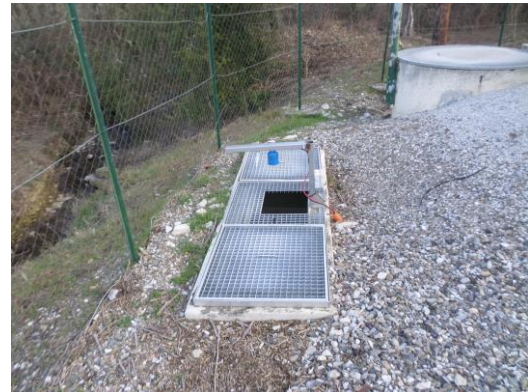
Canal débitmétrique entre le clarificateur et le rejet
